# de St. Gommarus- of Westerkerk

te Enkhuizen

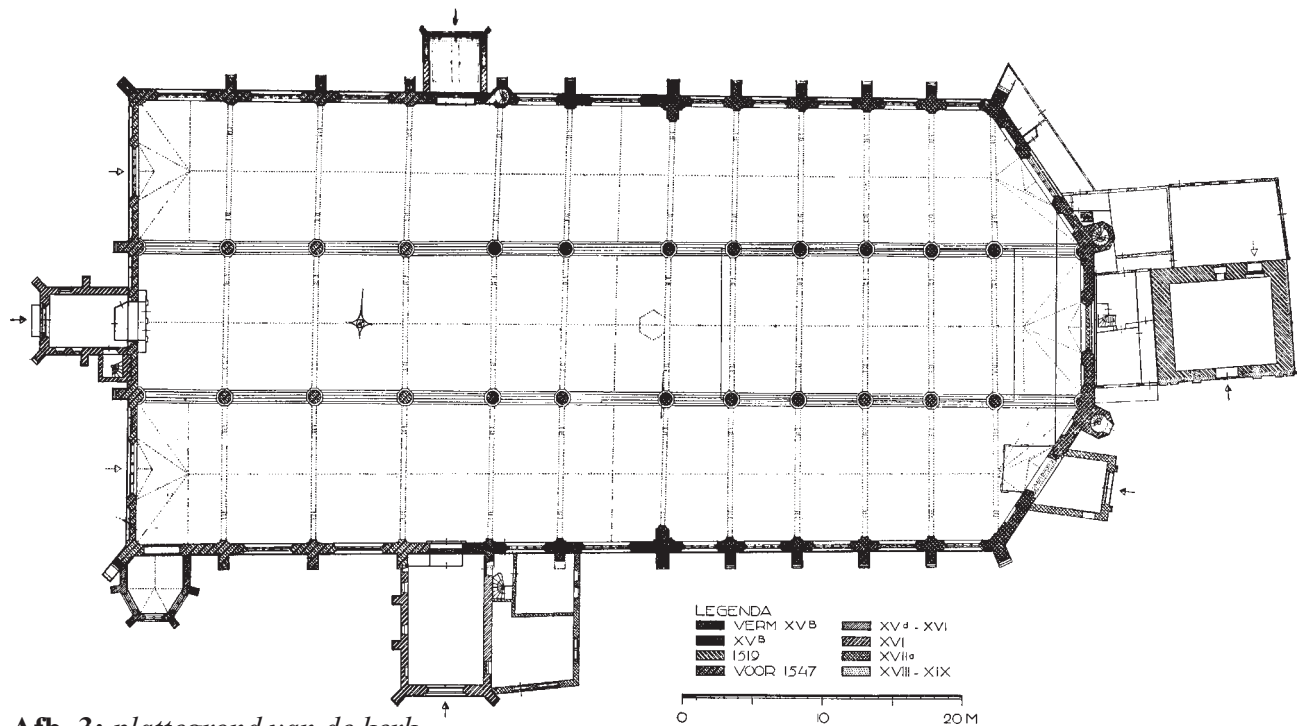
Afb. 3: plattegrond van de kerk

Men is de bouw begonnen met het meest oostelijk deel van de kerk. Hier begon de bouw omstreeks het jaar 1470. Fase 1 liep vanaf de oostgevel tot het vergrote travee (de ruimte tussen de pilaren). Daar is ook in de buitenmuren een vergrote muurdam te zien. In fase 1 onderscheidt zich nog een fase 1a en 1b. Fase 1a betreft de zuidbeuk van oost naar west (1470).

Fase 1b betreft de midden- en de noordbeuk van west naar oost.(1480/1481)

De drie beuken van deze z.g.n. hallenkerk zijn dus tegelijk opgetrokken en niet zoals D. Brouwer aannemelijk vond: eerst de middenbeuk en later als uitbreiding de beide zijbeuken.

Omvat het vergrote travee met daarbij het daarop volgende travee in westelijke richting (1488). Dus tot aan het noord- en zuidportaal. Na deze fase is de bouw voor langere tijd onderbroken. Hiervan getuigen bouwsporen van een restant van een tijdelijke topgevel die in de zuidelijke kap is gevonden. Men moet zich voorstellen dat de kerk in doorsnede hier met een tijdelijke houten wand werd dichtgezet. Boven zijn op het genoemde restant van die wand nog enige leien aangetroffen. Advocaat vermeldt (de datum klopt niet): “Anno 1486: In ’t selfde Jaer worde onze Wester-Kerk volbout, die nu lange jaren aen ’t West-ende maer met Delen en andere materialen per forme dicht gemaekt was.....”. Dit had dus betrekking op een bouwkundige beëindiging van fase 2.

Vanaf de noord- en zuidoer tot de westgevel. (1516)

De klokkentoren 1519

Het lijkt er op dat in de eerste fase reeds direct een verzakking plaatsvond. Dat is te zien aan de scheefstaande kolommen in het oostelijk deel van de kerk. Opvallend is dat de scheefstand zich in afnemende mate voortzet tot halverwege de kerk. Dat het oostelijke raam in de middenbeuk werd dichtgemetseld heeft hier geen goed aan gedaan door het extra gewicht. De muur staat hier ruim 30 cm.” uit het lood”. Het is ook goed mogelijk dat de aanleg van grote regenbakken tegen de oostelijke gevel en de aanwezigheid van de stenen traptorentjes hierop van invloed is geweest, door het gewicht daarvan.

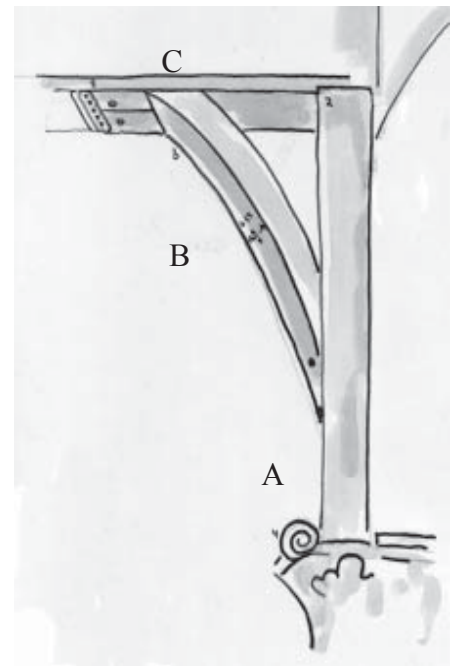
Afb. 4: jukstel

Vervolgens werden houten jukken opgericht (in de muren) waarop de grote trekbalen werden opgelegd. Die jukken bestaan uit: (zie afbeelding)

- muurstijl (A)
- stijve hoekverbinding bestaande uit korbeel (B) en sleutelstuk (C).

Hierna werden de muren verder opgemetseld tot de onderkanten van de muurplaten en met ankers aan de jukken en de horizontale trekbalen verbonden.

Tenslotte werd de kap gemaakt door op de trekbalen spanten op te richten, compleet met kreupele stijlen, gordingen, dakhout en leibedekking. Tenslotte werden onder de spanten nog de houten gewelven aangebracht.

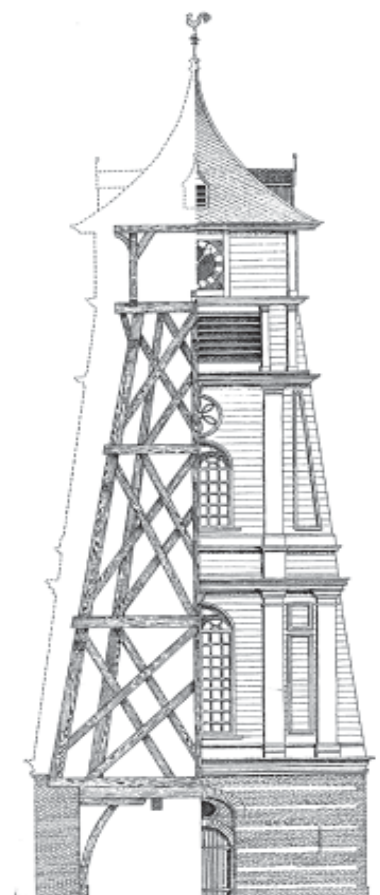
**Afb. 6:** aanzicht/doorsnede van de westertoren

Toen de door geldgebrek onderbroken bouw van de St. Pankrastoren in 1518 werd voortgezet was het voor de St. Gommarusparochie duidelijk dat definitief van de bouw van een eigen volwaardige toren moest worden afgezien. Daarvoor in de plaats begon men in 1519 met de bouw van een losstaand houten "klokhuis" ten oosten van de kerk. De toren werd gebouwd om daarin een luidklok te kunnen ophangen.

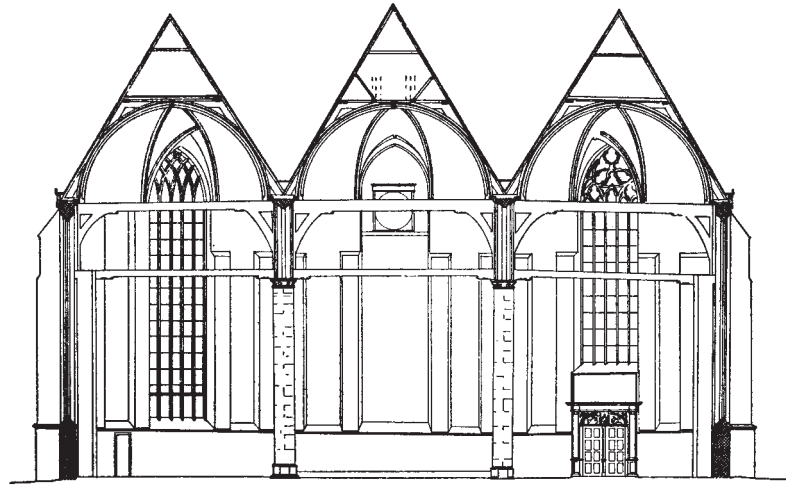
Afb. 7: DWARSDOORSNEDE ¼ OOSTEN

De Westerkerk is een 3-beukige hallenkerk. (zie afbeelding blz. 10)

Maten van de kerk zijn: lengte 86 meter, breedte 38 meter en hoogte 18 meter.  
De totale vloeroppervlakte is ± 2200 m<sup>2</sup>

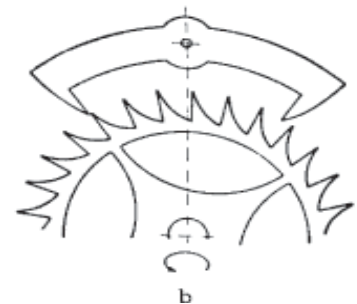
Afb.18: ankerrad met anker

Op het ankerrad van het oude smeedijzeren uurwerk staat "Me fecit Hartwig Munster Enchusae A° 1754". In dat jaar heeft het uurwerk belangrijke veranderingen en verbeteringen ondergaan. Hierover zijn nog de nodige brieven in het oude archief van de gemeente gevonden. Hieruit valt op te maken dat deze werkzaamheden gelijk met verbeteringswerken aan de toren werden uitgevoerd. Mogelijk zijn in die tijd ook de versterkingen in de toren aangebracht in de vorm van 7 grote scheepsmasten. Kennelijk was de toren toen al aardig in verval geraakt. Overigens net als de economie ter plaatse, waardoor men gemakkelijk aan scheepsmasten kon komen.
