# **DE SINT GOMMARUS- OF WESTERKERK TE ENKHUIZEN**

### 3. Bouwvolgorde en bouwfasering

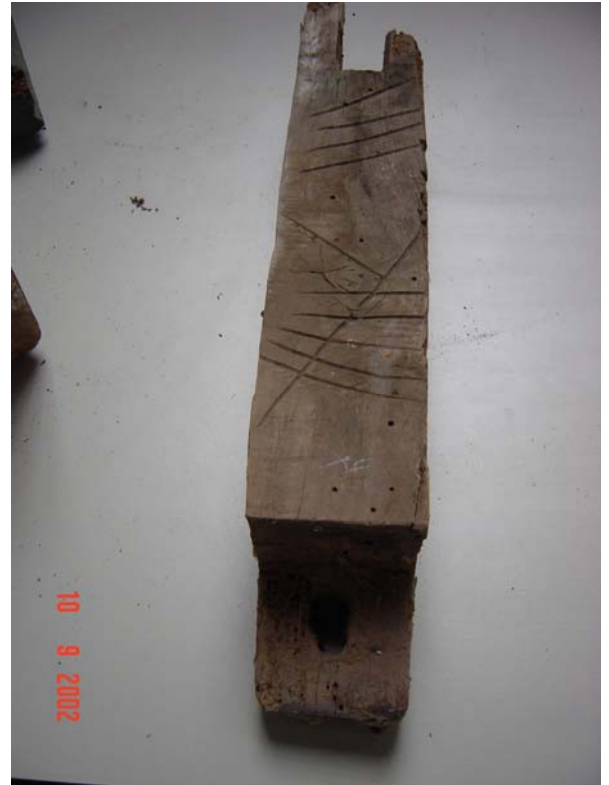
Afbeelding 7: telmerk op gootklos

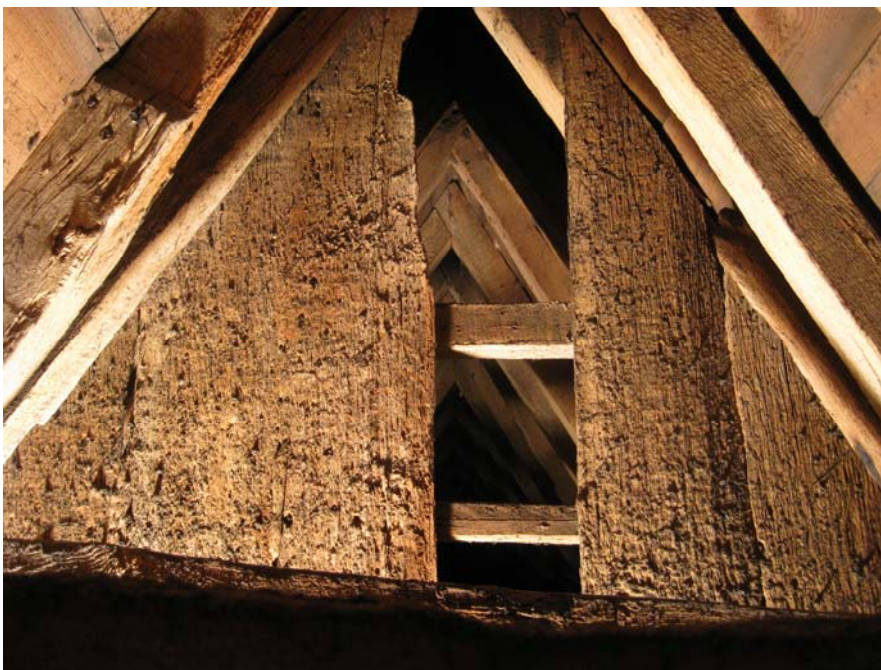
**Afbeelding 10:** restant in de nok van een tijdelijke afdichtingswand met restanten van leibekleding

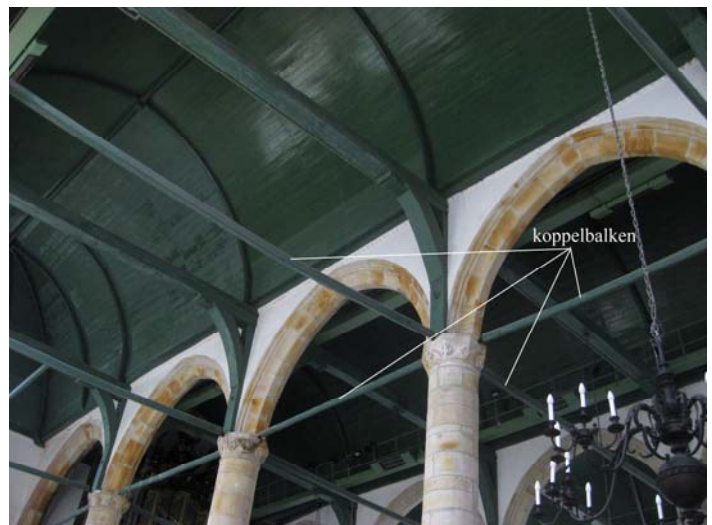
**Afbeelding 13:** houten gewelven en koppelbalken in twee richtingen.

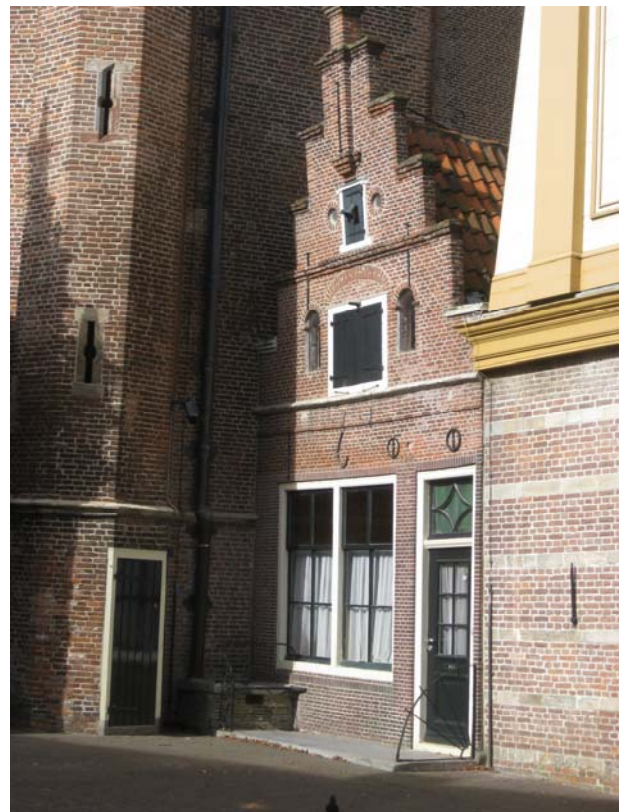
**Afbeelding 16:** de kosterswoning (1600) ingeklemd tussen kerk en toren .

Nog weer later werd het oostportaal in de renaissancestijl toegevoegd en werd het zuidportaal in het begin van de 17e eeuw in oostelijke richting uitgebreid. Ten slotte werd het westportaal verhoogd en werd in het jaar 1600 de ruimte tussen de kerk en de toren volgebouwd met een kosterswoning (**afbeelding 16**).

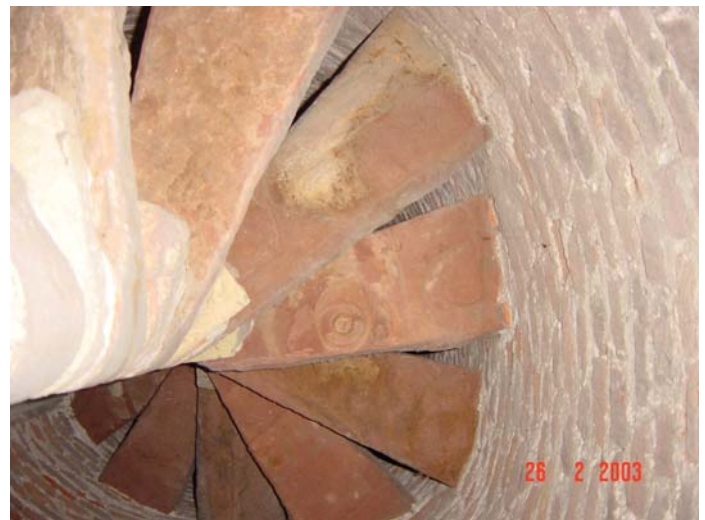
**Afbeelding 17:** spiltrap in de zuidelijke traptoren, met 8 treden van rode zandsteen.

De beide traptorens zijn gebouwd gelijk met de eerste bouwphase. In de zuidelijke traptoren bevindt zich een natuurstenen spiltrap. Een 8-tal van de stenen trap treden zijn gemaakt van rode zandsteen. Bij het bouwhistorisch onderzoek van de laatste restauratie is ontdekt dat aan de onderzijden van die treden, reliëfs aanwezig zijn die wijzen op hergebruik van een of meer sarcofaagdeksels (**afbeelding 17**). Daarmee is een link gelegd naar een tijd die teruggaat op de 12e of 13e eeuw. Mogelijk hebben die bouwsporen betrekking op onderdelen van een voorganger. Dit is natuurlijk niet met zekerheid vast te stellen maar onmogelijk is het niet. Op meer plaatsen in de regio heeft men sarcofagen of onderdelen daarvan aangetroffen: Hem, Egmond, Ursem, Wieringen, Wieringermeer.

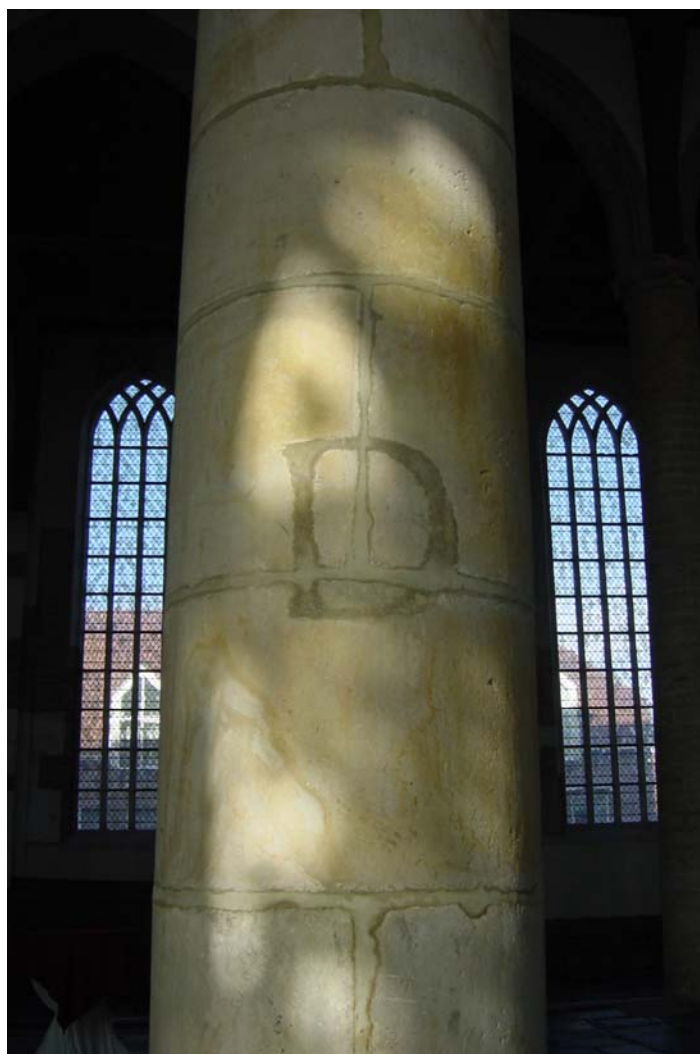
**Afbeelding 24:** (verwijderde) letters op de kolommen horen bij een oude grafindeling .

Men hanteerde in de kerk een grafindeling in vakken. Die vakken werden aangegeven met letters op de kolommen: van A (zuid/midden/noord) t/m M (zuid/midden/noord). Volgens de graflegger uit 1580-1600 totaal 1036 zerken. Elk met een eigen uniek beeldmerk van de eigenaar van het graf. Dit vanwege de administratie en om het graf te kunnen lokaliseren. We herkennen in de beeldmerken huismerken, beroepssymbolen, familiewapens en uitbeeldingen van familienamen. (**afbeelding 25/25a**, blz.e 18)

De letters zijn later van de kolommen verwijderd, maar op sommige kolommen zijn ze nog vaag herkenbaar (**afbeelding 24**).

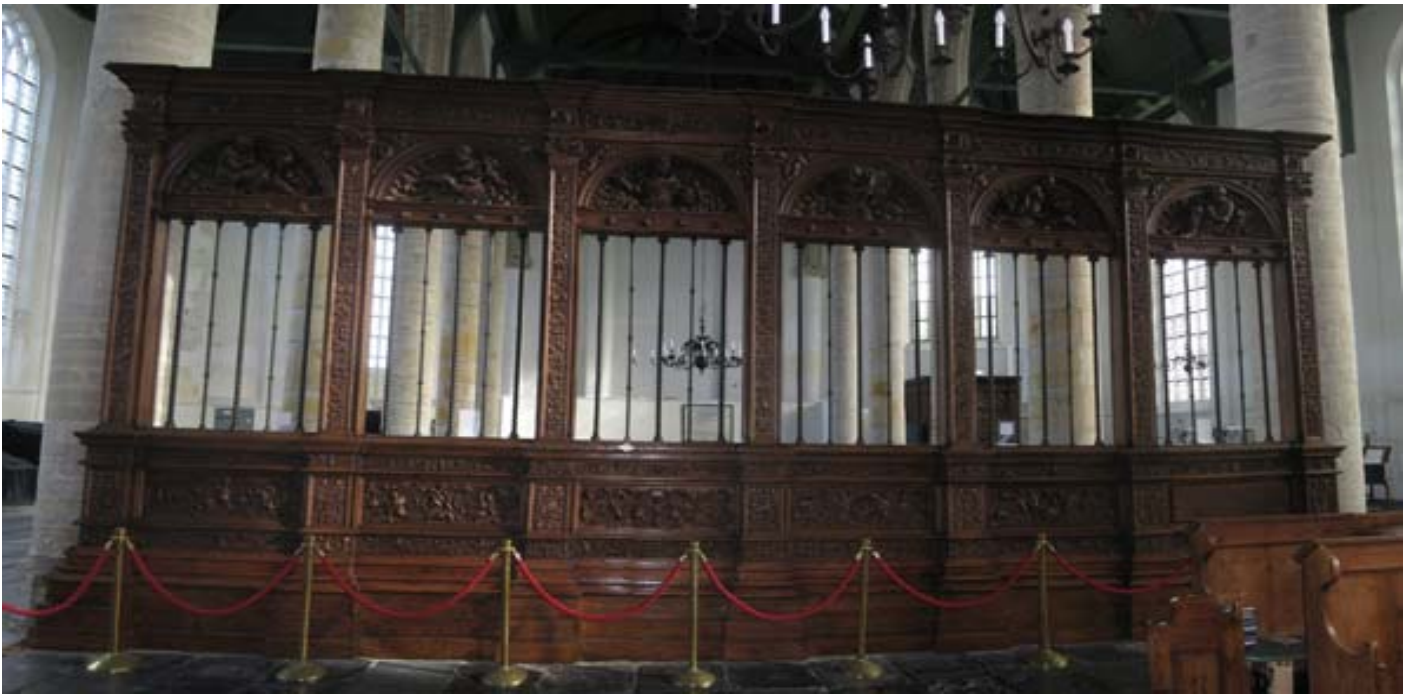
**Afbeelding 26:** koorhek uit 1542 met wel het mooiste houtsnijwerk van de vroeg-rennaissance in de Nederlanden..

Het koorhek is het naar het publiek gerichte deel van de kooromsluiting (**afbeelding 27**). Daar binnen bevond zich het hoogkoor, met het hoofdaltaar en aan twee zijden de koorbanken voor de geestelijken.

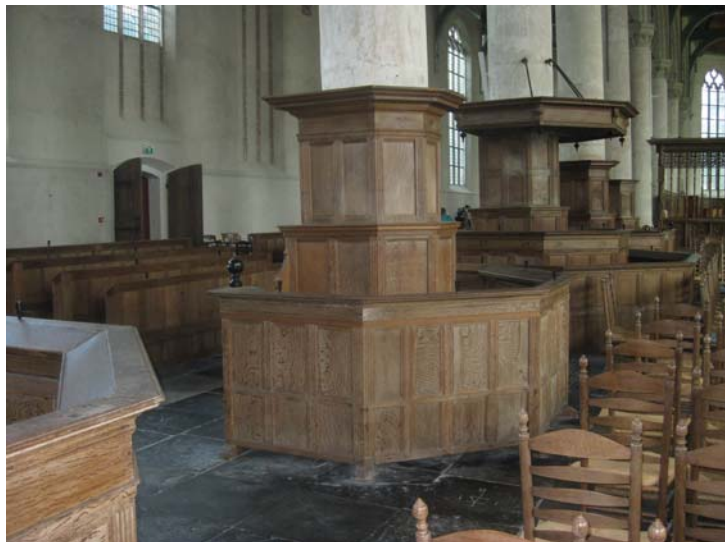
**Afbeelding 34:** rond pilaren getimmerde banken voor 'gedistingeerden', zoals ze vroeger in de Westerkerk bestonden tot de Franse tijd.

Douwe Brouwer schrijft in 'Aanteekeningen uit het verleden, deel II' dat er aanvankelijk, behalve losse banken en stoelen, nog speciale vaste banken rondom de pilaren waren getimmerd (**afbeelding 34**). Deze 'gedistingeerde' banken waren bestemd voor de kerkelijke autoriteiten en voor de leden van de stedelijke regering.

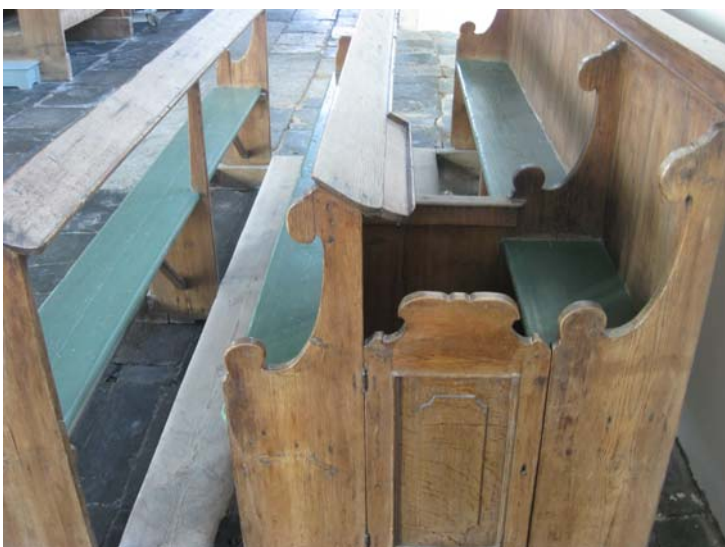
**Afbeelding 36:** bankenblok met compartiment (voor de oppasser)

De plaatsen in de bankenblokken zijn per rij gecompartmenteerd en voorzien van deurtjes om de warmte zo veel mogelijk 'binnen' te houden (**afbeelding 36**).

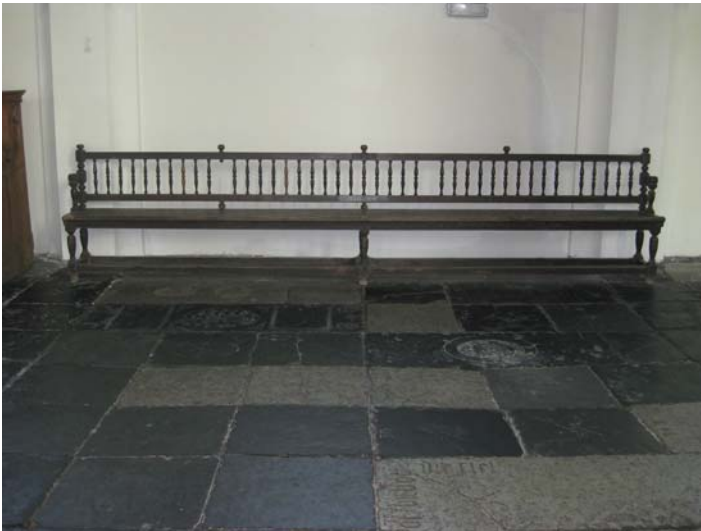
**Afbeelding 37:** de 'wezenbank'. De rugleuning is omklapbaar.

Zo was er ook een (weinig comfortabele) wezen-bank (**afbeelding 37**).

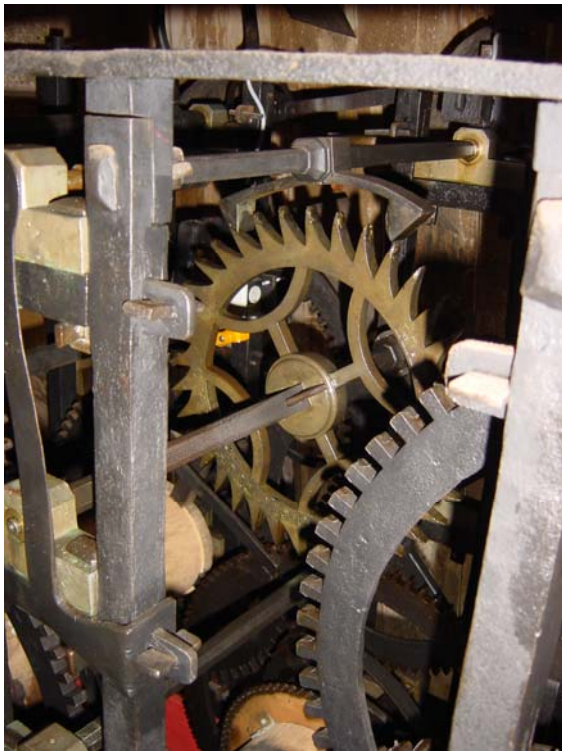
**Afbeelding 38:** het uurwerk van de Westertoren .

Op het ankerrad van het oude smeedijzeren uurwerk staat '*Me fecit Hartwig Munster Enchusae A° 1754*'. In dat jaar heeft het uurwerk belangrijke veranderingen en verbeteringen ondergaan. Hierover zijn nog de nodige brieven in het oude archief van de gemeente gevonden. Hieruit valt op te maken dat deze werkzaamheden gelijk met verbeteringswerken aan de toren werden uitgevoerd. Mogelijk zijn in die tijd ook de versterkingen in de toren aangebracht in de vorm van 7 grote scheepsmasten. Kennelijk was de toren toen al aardig in verval geraakt. Overigens net als de economie ter plaatse, waardoor men gemakkelijk aan scheepsmasten kon komen.

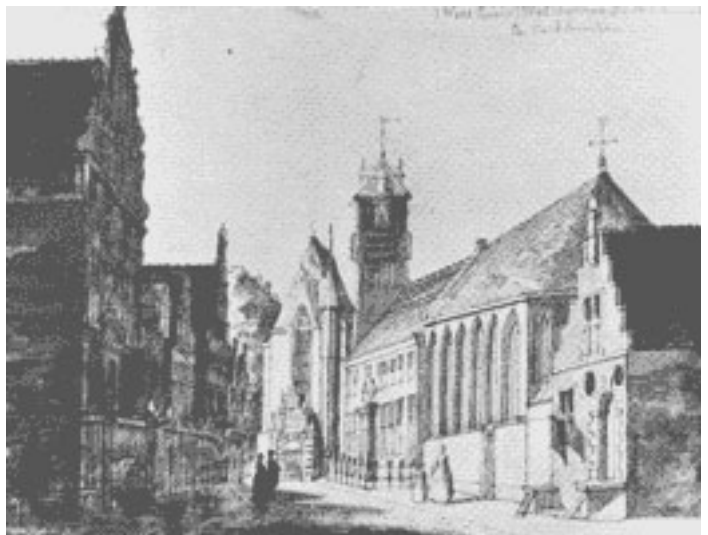
**Afbeelding 39:** vanaf 1609 wordt ook de tijd aangewezen.

In 1609 werd dat klokhuis ook nog eens verhoogd. Dat verhoogde gedeelte kreeg verticale wanden, waarop wijzerplaten konden worden aangebracht. Bovendien waren de wijzerplaten zo in een groter deel van de omgeving te zien. (**afbeelding 39**)

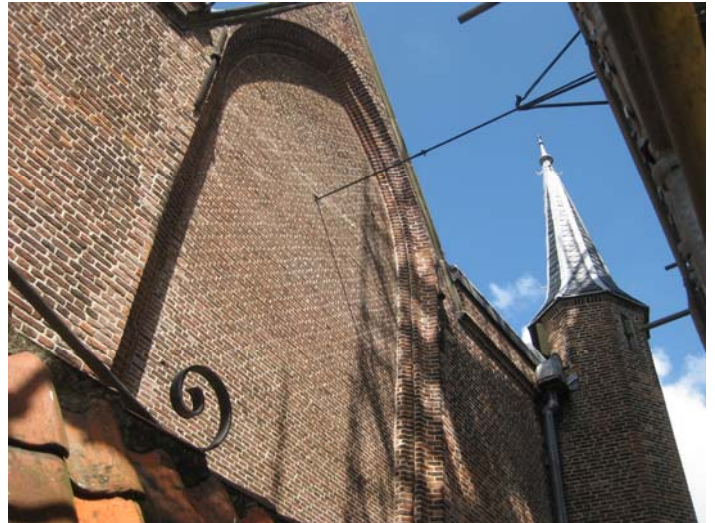
Afbeelding 40: de drijfslag van de uurwijzer van de wijzerplaat in de kerk gaat door de lucht.

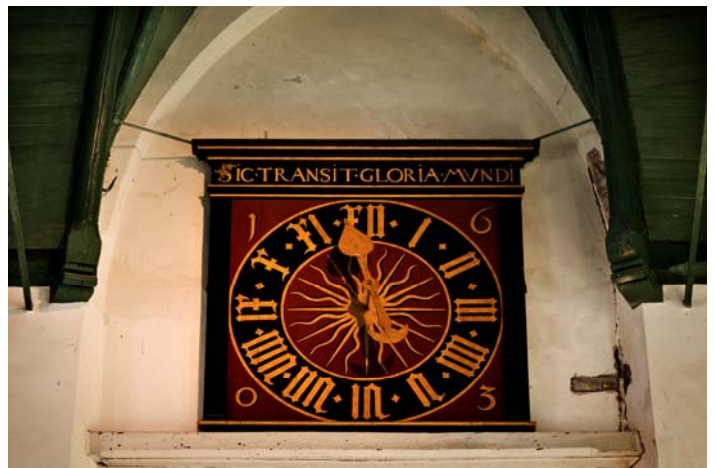
Afbeelding 41: een van de 4 wijzerplaten van het klokhuis bevindt zich in de kerk.

Op de wijzerplaat staat de volgende spreuk: '*Sic Transit Gloria Mundi*' (**afbeelding 41**). De betekenis is: zo gaat de grootheid der wereld voorbij. Hoe lang die wijzerplaat al in de kerk aanwezig is, is niet bekend. Mogelijk al vanaf 1603, welk jaartal ook op de wijzerplaat staat.

Ten behoeve van de kerkgangers werd er een wijzerstang vanuit de toren, over de kosterswoning heen, naar een wijzerplaat in de kerk gevoerd (**afbeelding 40**). Deze wijzerplaat hangt aan de oostkant in de kerk.

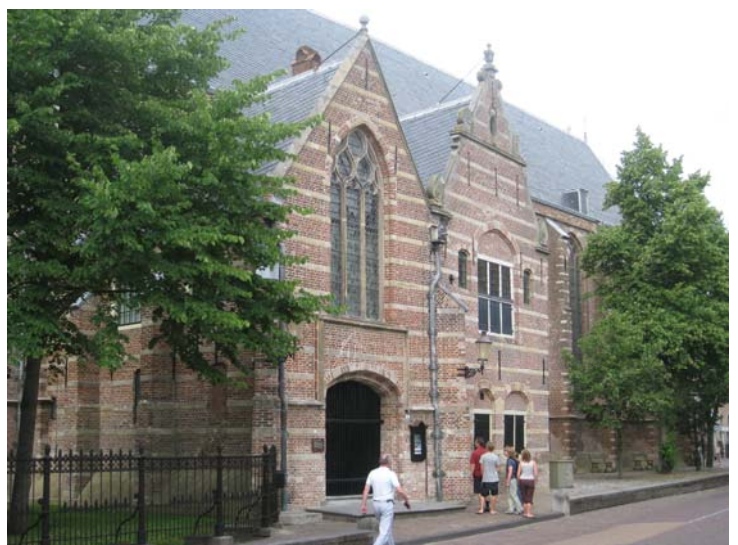
**Afbeelding 44:** zuidportaal met op de verdieping de kerkenraadskamer.

Het lag oorspronkelijk in de bedoeling de kamer boven het zuidportaal (**afbeelding 44**), tot voor kort in gebruik als kerkenraadskamer, van een hoog houten plafondgewelf te voorzien. Nog tijdens de bouw werd daarvan afgezien.

Maar toen was in de zuidgevel al een hoge raampartij gemaakt en was het geraamte voor het gewelf al gevormd. Men besloot de ruimte minder hoog te maken. Waren daar constructieve redenen voor,

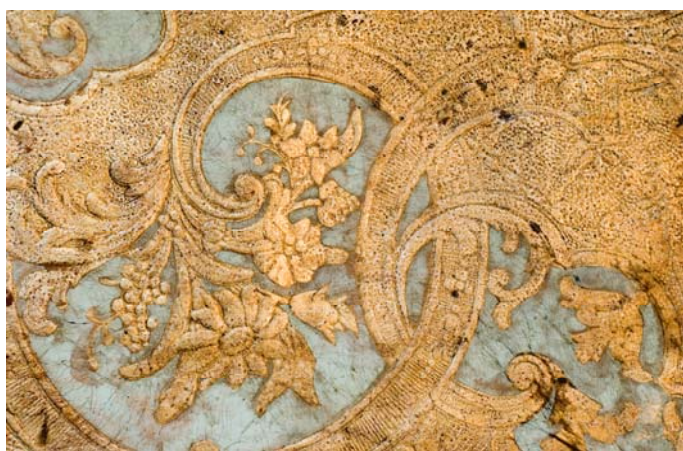
**Afbeelding 46:** het goudleerbehang in de kerkenraadskamer

De werkwijze is als volgt: de stempel met het patroon wordt in het met een dunne zilverplaat bedekte leer gedrukt en daarna wordt het patroon ingekleurd. De zilverplaat wordt beschilderd met een vernis die goudkleurig verkleurt.

De wanden van de kerkenraadskamer zijn afgewerkt met goudleerbehang (**afbeelding 46**, blz. 27)). Goudleer is via de Moren (Noord-Afrika), Spanje en de Zuidelijke Nederlanden in ons land bekend geworden. Goudleer is gemaakt van kalfsleer.

Het ontwerp van het goudleer in de Westerkerk is heel apart en volgens de restaurateur alleen te vinden in Huis ten Bosch in Den Haag. Ook de blauwe kleur komt niet veel voor. Bij de kleurkeuze van het schilderwerk in de kerkenraadskamer is rekening gehouden met de blauwe kleur in het goudleer.

De recente restauratie van het goudleer heeft € 68.000,- gekost. Bij de vorige restauratie (in de jaren vijftig) was het leer op een linnen ondergrond geplakt. Door het ongelijk trekken van het linnen en het leer ontstonden er scheuren in het leer. De restaurateur heeft het oude goudleerbehang nu op nieuw kalfsleer verwerkt en tot één geheel samengevoegd. Aan de randen was het oude behang te zeer beschadigd en daarom is het nieuwe leer daar zichtbaar. Het behang is geniet op een houten frame. Het oude leer is dus helemaal vrij. Omdat leer een natuurlijk product is, is het aan bederf onderhevig. Dat proces is nu gestopt, of beter gezegd, vertraagd.

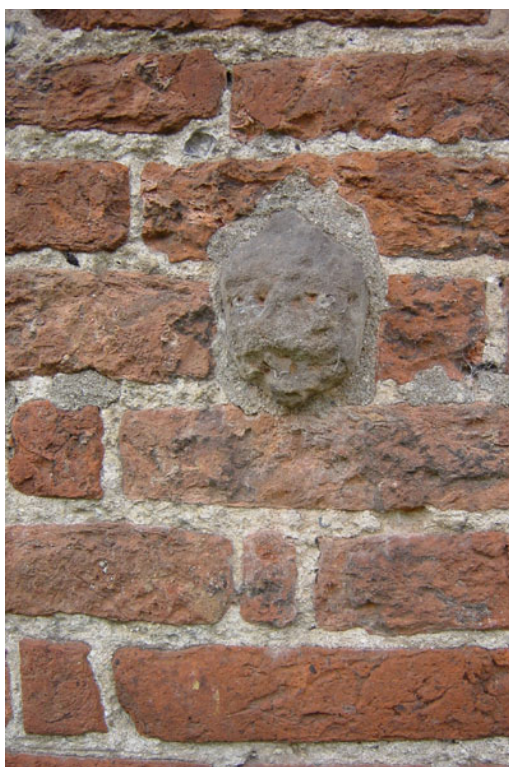
**Afbeelding 50:** ingemetseld engelenkopje ?

In de steunbeer die zich buiten, oostelijk van het noordportaal bevindt, zit een (engelen?) kopje ingemetseld. Het kan in verband worden gebracht met de begraafplaats ter plaatse. Het is sterk verweerd en niet meer als zodanig herkenbaar (**afbeelding 50**).

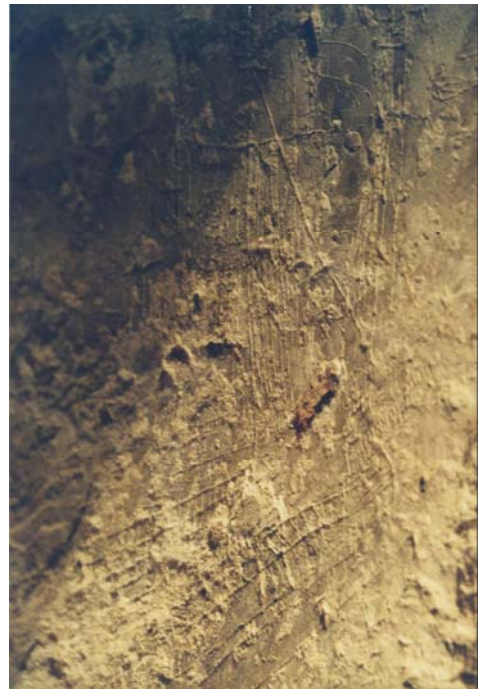
**Afbeelding 52:** door de organist (?) in de muur gekraste afbeelding van een zeilschip.

In de wanden van de trapopgang naar het voormalige wandorgel zijn in het stucwerk enige tekeningen (**afbeelding 52**) gekrast. Jammer genoeg is daar door verpulvering van het stucwerk niet zo veel meer van te zien. De heer Peter Bakker heeft nog kort voor zijn overlijden onderzoek hiernaar gedaan. Het bleken 7 à 9 tekeningen te zijn. Doordat hij de afbeeldingen door wrijven op papier had overgenomen en ook had gefotografeerd, kwam hij tot verrassende ontdekkingen. Zo blijkt er een lengtedoorsnede in de muur te zijn gekrast van de Zuiderkerk.

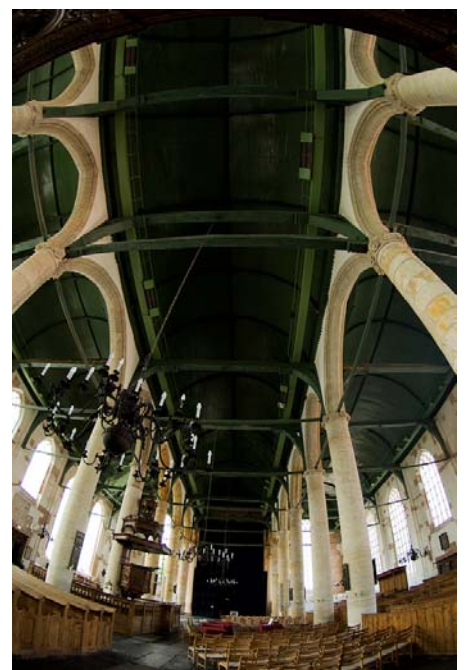
**Afbeelding 53:** het hout van de hele kapconstructie was danig aangetast door de bonte knaagkever.

In 1998, dus bij het begin van de laatste restauratie, is de bonte knaagkever door de firma van Jacob Slegten (de naam zegt niets, het is een eerlijk man) bestreden door de hele kerk tot in het hart van de houten balken gedurende 48 uur te verwarmen tot 48 graden Celsius. Dat gebeurde door het inblazen van warme lucht onder gelijktijdige verdamping van water. Er is 600 m<sup>3</sup> water gebruikt om de relatieve vochtigheid op peil te kunnen houden. Anders zou het hout krom trekken of zelfs knappen. De methode bleek afdoende maar niet zachtzinnig. De kerk werd namelijk één grote sauna. Die hoge temperatuur kon alleen worden bereikt omdat de buitentemperatuur die dagen toevallig 30 à 35 graden was. Het dak bleek zo lek als een mandje te zijn, dus de warmte vloog er meteen weer uit.

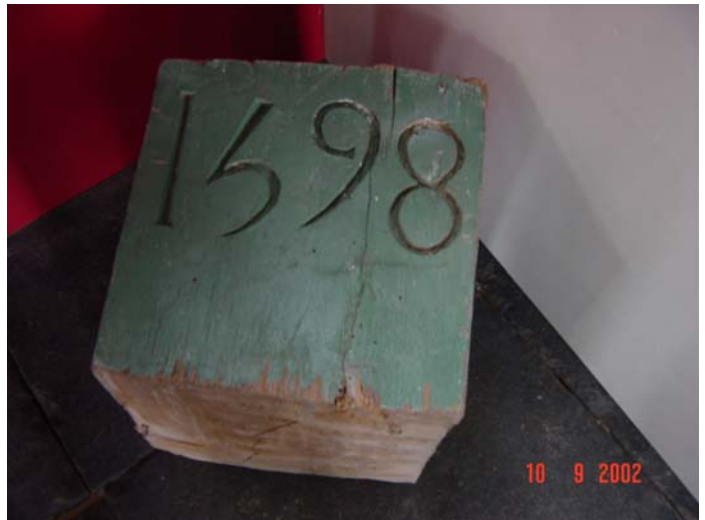
**Afbeelding 54:** het onderhoud aan de kerk begon al vroeg en zal nooit eindigen .....

De eerste vervanging van een muurstijl vond al plaats in het jaar 1598 (**afbeelding 54, blz. 32**). Werden later opnieuw nieuwe stijlen ingebracht dan werden deze voorzien van het jaartal daarvan. Vooral in de 18e en in de 19e eeuw blijken vele vervangingen te zijn uitgevoerd.

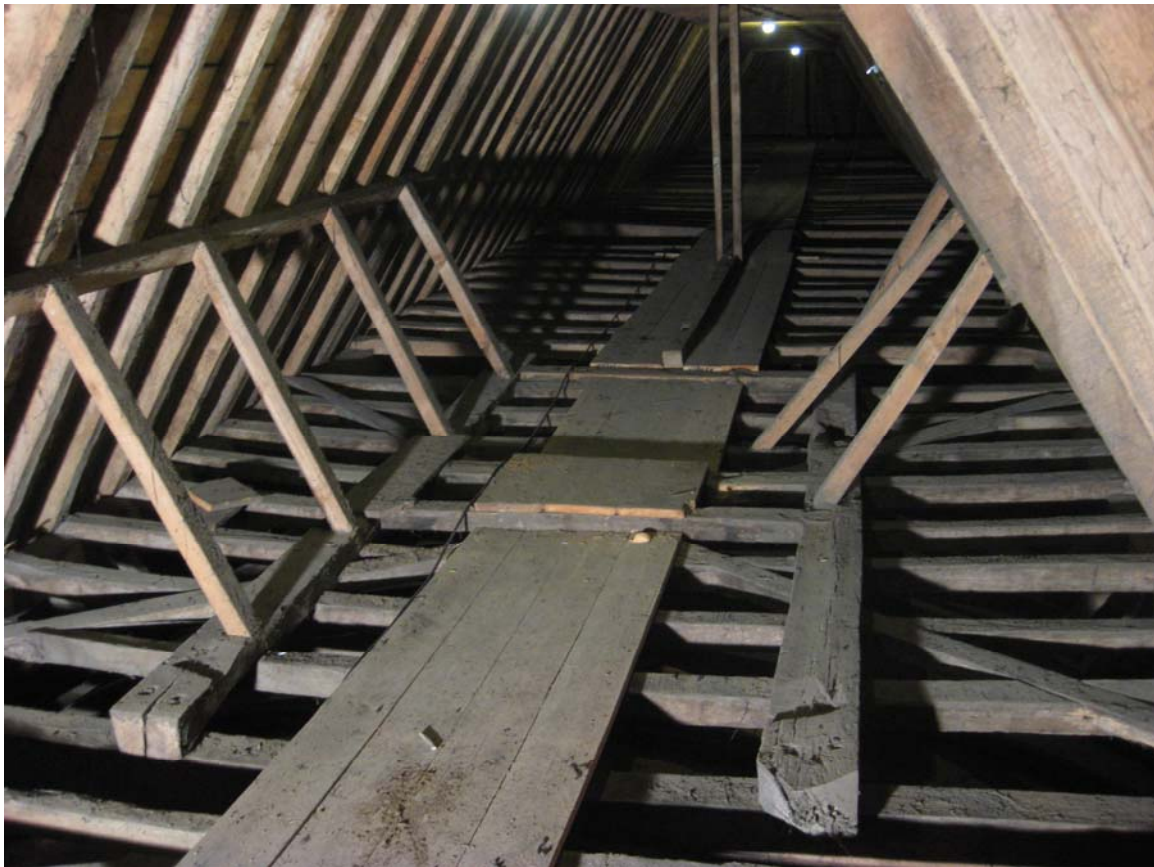
**Afbeelding 54:** Op deze foto, die genomen is op de nokzolder van de middenkap, is de fundering van de dakruiter te zien, die tot 1740 op het dak stond. Duidelijk is dat het gewicht van dat torentje verzakkingen in de constructie heeft veroorzaakt.

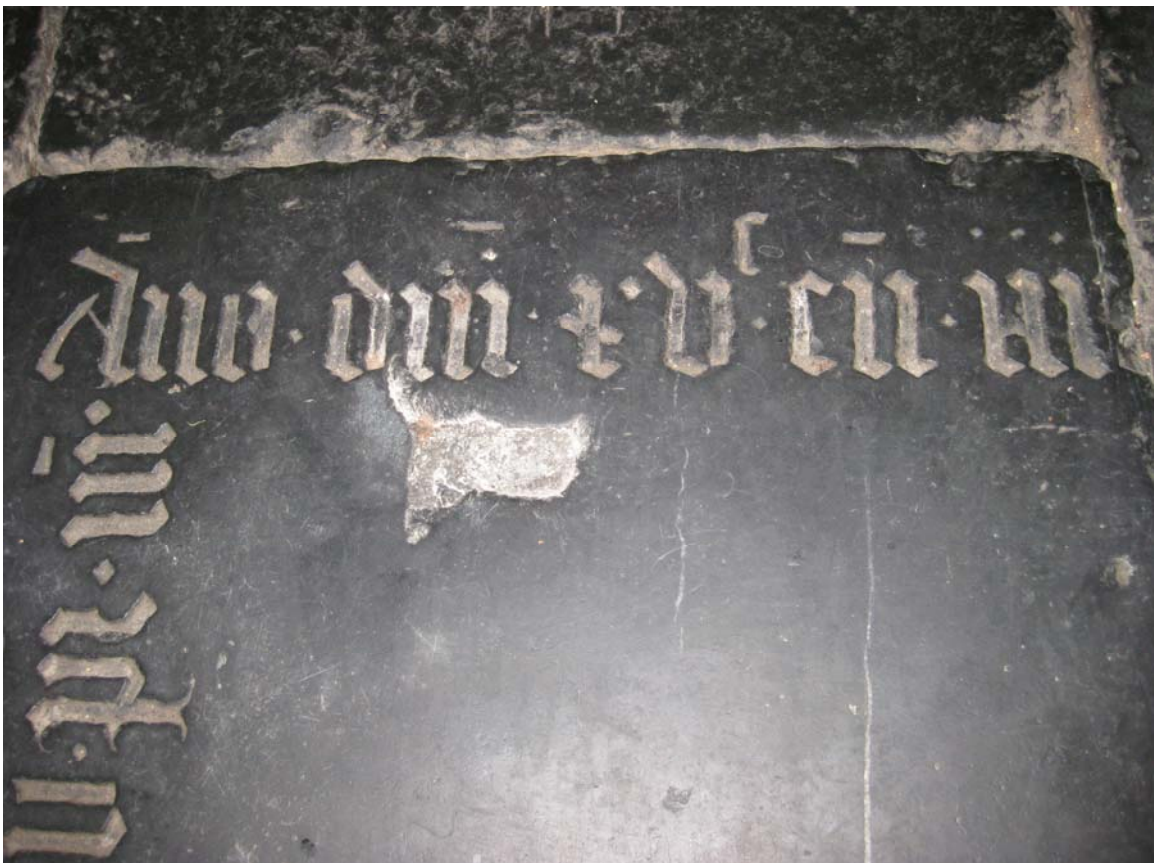
**Afbeelding 55:** de oudste grafzerk is in ca. 1612 versmald tot de voorgeschreven standaardmaat. De oorspronkelijke datum is daardoor mogelijk ingekort. Er heeft gestaan 1503 of 1504.

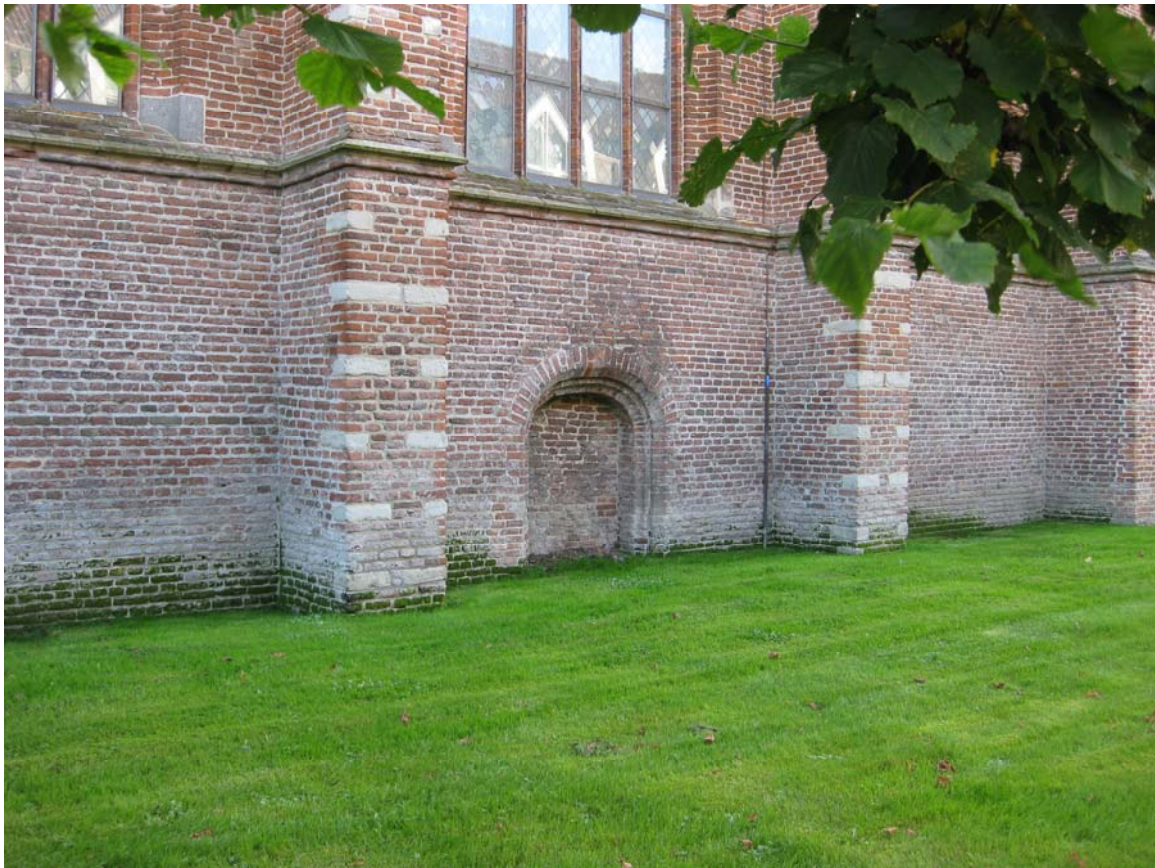
**Afbeelding 56:** door het begraven in en buiten de kerk en door grondaanvullingen kwam het maaiveld en de vloer van de kerk omhoog. Dat is te zien aan deze dichtgemetselde deuropening aan de noordzijde van de kerk. De opening bevindt zich in het oudste gedeelte van het gebouw. Ook de onderste trede van de spiltrap in de zuidelijke traptoren zit ver onder het huidige straatniveau. Bij de laatste bouwphase en bij de bouw van de portalen is rekening gehouden met het hogere maaiveld.
